高圧受電設備の波及事故防止対策

波及事故の主な発生原因と対策ポイントをご紹介します。

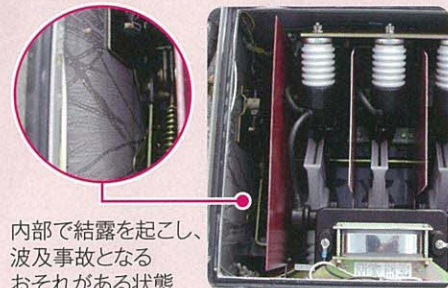
経年劣化により、錆が発生(施設後約10年経過)

内部で結露を起こし、波及事故となるおそれがある状態

目視点検により、錆などの不良箇所(※下写真参照)を発見した場合は、状況に応じて設備を更新しましょう。

- 屋外に設置された区分開閉器は、施設環境や使用状況により、施設後10年以上経過した機器に故障が多くみられます。
- 沿岸部や海岸付近など、塩害のおそれがある地域では、ステンレス製のGR付き高圧交流負荷開閉器に取り替えるなど塩害対策を施した機器を使用することをおすすめします。

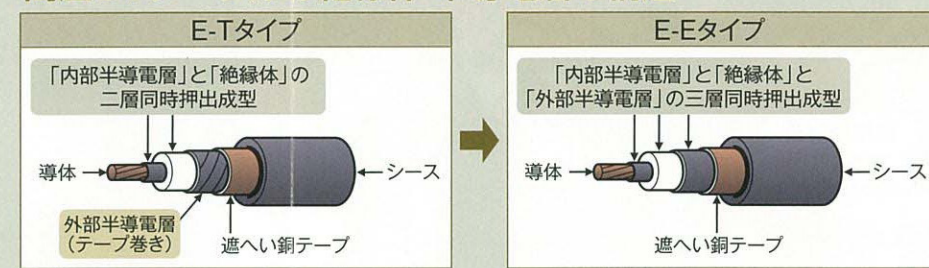
高圧CVケーブルの絶縁体・半導電層の構造

経年とともに水トリー発生リスクが増加するので計画的に更新しましょう。

- 水トリー劣化の対策として、水トリーに対する高い信頼性が報告されている、絶縁体と内部・外部半導電層を同時に押し出し成型した「E-Eタイプ」への更新をおすすめします。

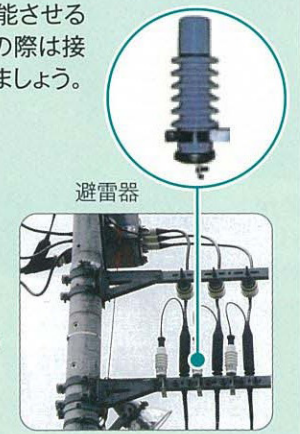
避雷器内蔵GR付き高圧交流負荷開閉器

雷害により、機器が損傷し波及事故となることがあります。特に屋外に設置されている区分開閉器は雷害を受ける確率が高いため、確実な保護が必要です。

- 確認** 機器類の損傷を防止するための最も有効な対策として避雷器があります。区分開閉器は、避雷器内蔵タイプを採用するか、または避雷器を区分開閉器本体の負荷側近傍に取り付け、確実に保護しましょう。
- 確認** 避雷器を有効に機能させるために、定期点検の際は接地抵抗値を確認しましょう。

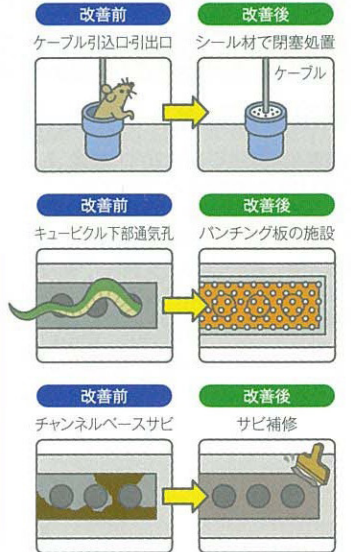
限流ヒューズ付き高圧交流負荷開閉器(PF・S形)

ケーブル引入口、引出口、通気孔、外箱の腐食破損箇所などから小動物が侵入し、高圧充電部に触れて短絡や地絡事故が発生することがあります。

- 確認** 小動物の侵入するおそれのある穴(通気孔・水抜き穴等)やすき間は、シール材やパンチングメタルなどでふさぎましょう。
- 確認** 限流ヒューズ付き高圧交流負荷開閉器・変圧器・コンデンサなどの高圧充電部に、絶縁バリアや防護カバーを取り付けることは、万一小動物が侵入した場合に効果的です。
